TÍTULO: Comportamiento de las capas superficiales deformadas plásticamente por el desgaste en elementos circulares.

TITLE: Behavior of superficial layers plastically deformed due to erosion in circular elements.

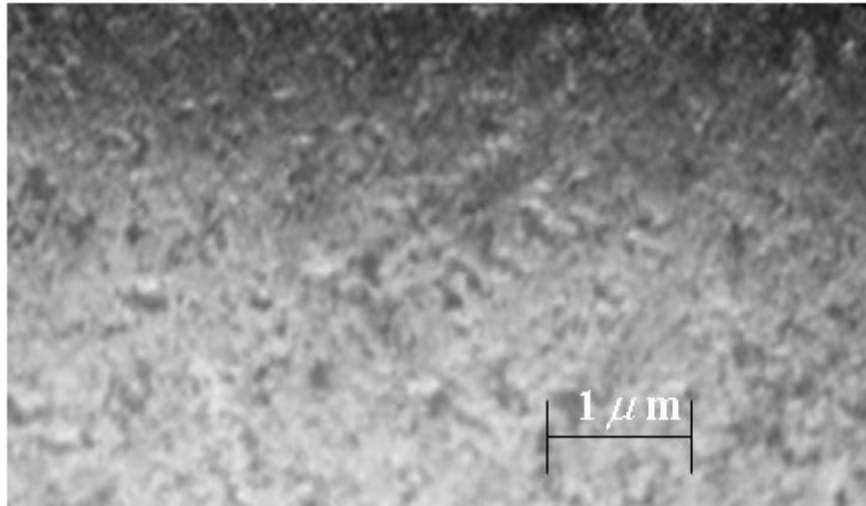
Figura 1. Micrografía del corte transversal en la superficie del pasador tratado térmicamente.100X.

Como se observa en la figura 1, la microestructura del pasador desgastado y deformado está compuesta por una estructura martensítica. Sin embargo, se puede apreciar una franja de aproximadamente 1,5 mm de granos de martensita más finos que disminuye su espesor a medida que se incrementa la profundidad desde la superficie hacia el núcleo. Esta franja de pequeño espesor, donde las agujas de martensita son más finas, tiene su origen en los procesos de deformación a la que se somete la superficie del pasador durante las operaciones, lo que provoca una disminución en el tamaño de los granos y la aparición ocasional de bloques de mosaico que permiten delimitar perfectamente una zona de la otra.

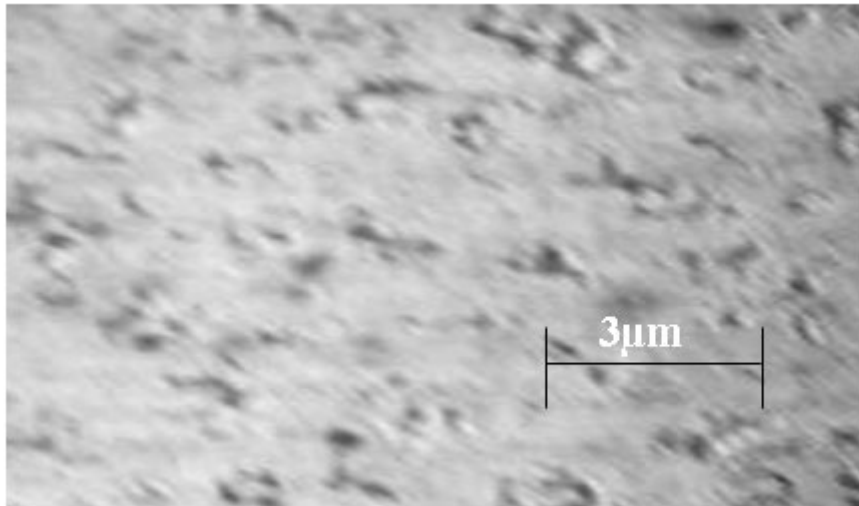
Figura 2. Micrografía del corte transversal en la superficie del pasador tratado térmicamente. 300X.

Como se aprecia en la figura 2, la microestructura de un pasador tratado térmicamente, pero sin deformar se corresponde con la martensita más austenita residual y a diferencia de la micrografía de la figura 3, la microestructura es prácticamente homogénea y no aparecen zonas superficiales deformadas. Sin embargo, para esta última, en el núcleo del pasador se corresponde con una estructura compuesta por perlita más ferrita, típica del estado de normalizado, como se observa en la figura 4.

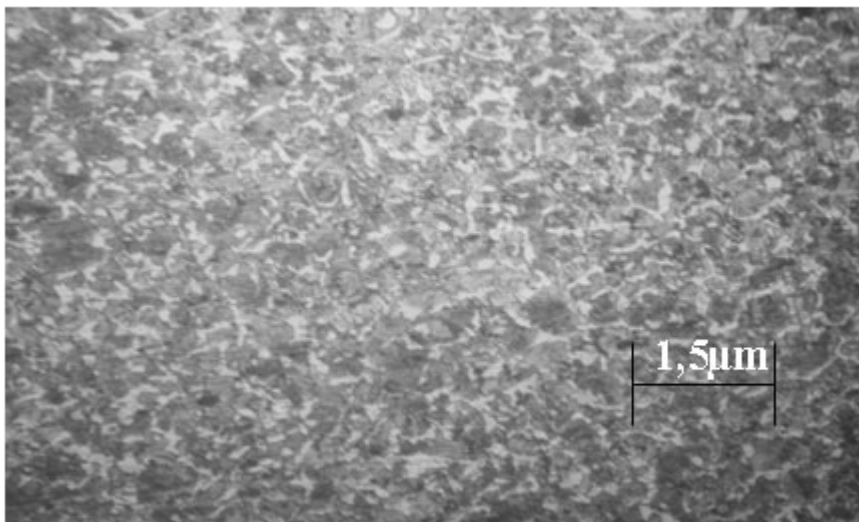
Figura 3. Micrografía del corte transversal del núcleo del pasador. 150X

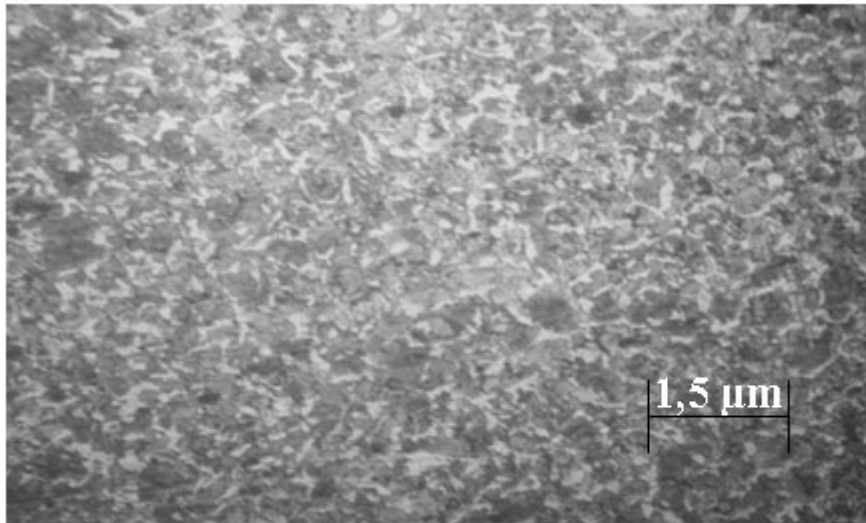
Figura 4. Micrografía del corte transversal de una muestra patrón de AISI 1045 normalizado. 150 X.
