TITULO: La Erosión en la Costa de la Ciudad de Gibara, Cuba

TITLE: The Erosion in the Coast of Gibara City, Cuba

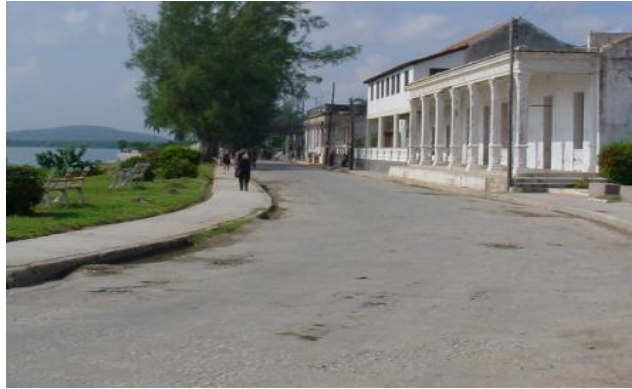
Fig. 3. Ronda de La Marina, 2005
Foto: R. Rodríguez

Las observaciones realizadas en la costa Oeste de la Bahía de Gibara, evidencian que la erosión que afecta a sus costas no es de origen reciente. Fotos tomadas en la década de los años 30 del siglo XX en el sector Ronda de

La Marina, en la ciudad de Gibara, muestran, además de la calle principal existente en la actualidad, otro vial próximo a la costa, junto al cual pasaba una línea telefónica, los cuales desaparecieron como consecuencia de la erosión que afecta a este tramo de costa (Fig. 2 y 3)

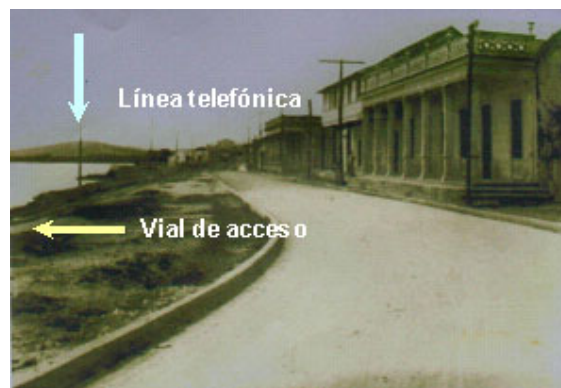
Fig. 2. Ronda de La Marina, década del 30
Foto: Colección personal Lemus Nicolao

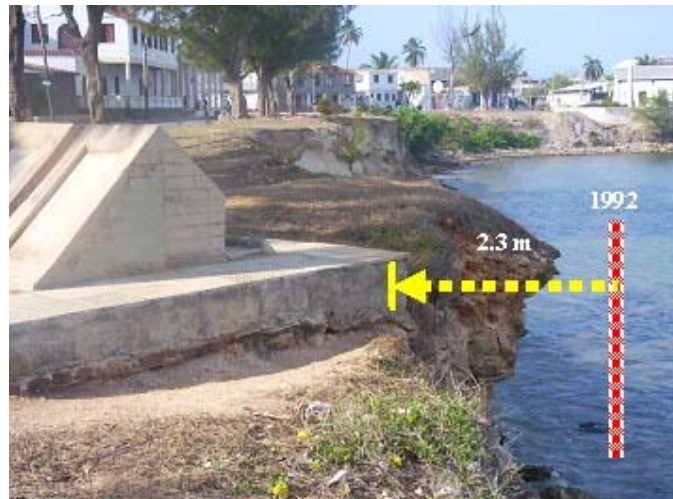
Fig. 4. Monumento conmemorativo del 500 aniversario del arribo de Colón a Puerto de Mares, Dic/03
Foto: R. Rodríguez

Ello determinó que la magnitud de la erosión en las costas de la ciudad de Gibara se estimara sobre la base de la reconstrucción de la línea de costa a partir de fotos convencionales y de testimonio, tomando como referencia el monumento conmemorativo del 500 Aniversario del arribo de Colón a Puerto de Mares (Bahía de Gibara) y la posición de la cerca de la piscina del INDER, en el sector Pueblo Nuevo.

Sector	Pto. de Referencia	Año	Distancia línea de costa	Retroceso medio	Fuente
Ronda de la Marina	Monumento 500 Aniversario del descubrimiento	Oct/1992	2.30 m	17 -19 cm/año	Mediciones de los autores e historiador Lemus Nicolao
		Dic/2003	0.32 m		
		Ago/2005	0.15 m		
Pueblo Nuevo	Lado Este de la cerca de la Piscina	Ago/1993	3.65 m	9 -11 cm/año	Mediciones de los autores e historiador Lemus Nicolao.
		Dic/2003	2.55 m		
		Oct/2005	2.30 m

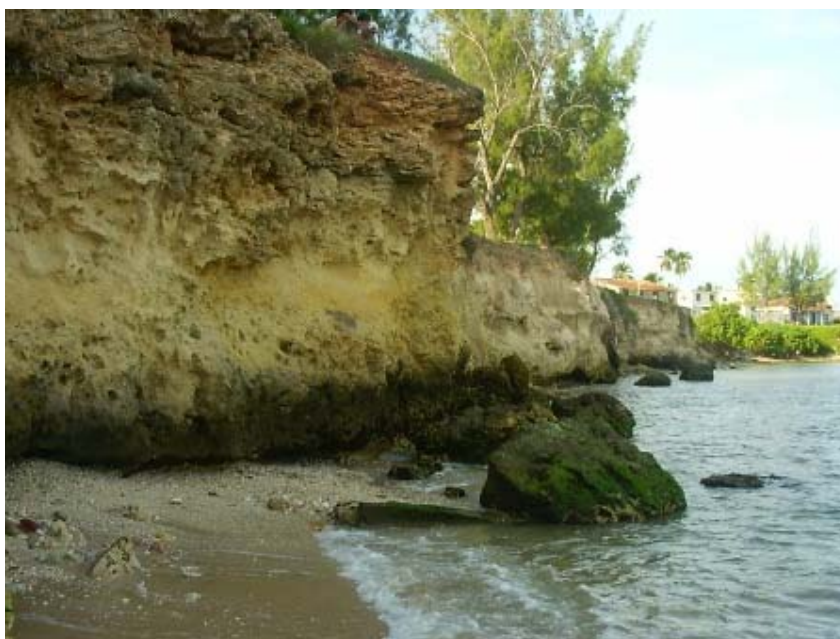
El territorio que muestra mayores evidencias de erosión está constituido por rocas de la formación Vázquez, de edad Mioceno Inferior parte alta – Mioceno Medio, compuesta por una fina mezcla carbonato-arcillosa de color amarillento, con intercalaciones de margas, conchas y corales de especies actuales (Fig. 5).

Fig. 5. Costa constituida por margas con restos de materiales coralinos
Foto: R. Rodríguez

Este material se encuentra en una forma muy deleznable debido a la acción sobre él de los agentes del intemperismo, lo cual lo hace poco resistente a la erosión, por lo que es fácilmente desprendido por la acción del oleaje y el viento, a lo que se suma la socavación del vaivén de las olas al subir la marea y la humedad propia existente en la base.

Otro factor, no menos importante ha sido la eliminación y sustitución por casuarinas de la vegetación natural (Fig. 5), así como las construcciones sobre la misma línea de costa de robustas obras de protección, no siempre con diseños adecuados, que si bien permitieron proteger las instalaciones construidas sobre la costa, favorecieron la refracción del oleaje y la destrucción de sitios menos protegidos, incluso de las propias obras de contención (Fig. 7).

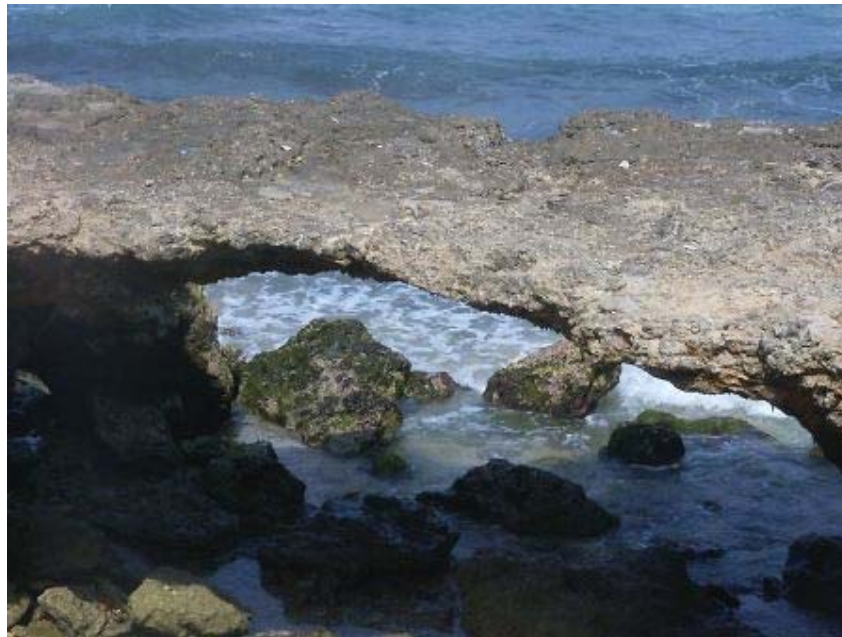
La existencia de fragmentos de corales, gravas y arenas en la costa, evidencian que el retroceso de esta, no obedezca únicamente al efecto de la disolución, sino que también es consecuencia del golpe directo de las olas, las que ejercen una fuerza muy grande, especialmente durante los fuertes temporales; aunque en los sectores de costa, donde aparecen rocas con mayor contenido de Carbonato de Calcio, el retroceso de la línea de costa ocurre como consecuencia, fundamentalmente de la disolución, dando lugar a nichos, grutas y arcos (Fig. 6).

Fig. 6. Arcos formadas en sectores de costa algo más resistentes
Foto: R. Rodríguez

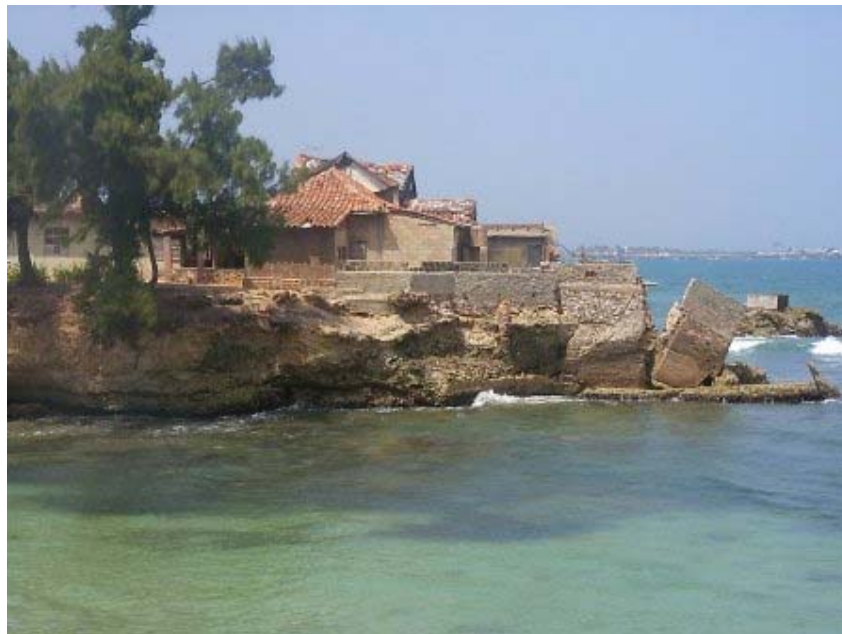
Fig. 7. Destrucción de obras de defensa costera por efecto del oleaje

Otro de los factores ha sido la falta de protección de los extremos de los muros que forman el malecón y de refuerzo de la base y la cabeza de éstos, los que al ser abatidos por el oleaje, particularmente al paso de eventos extremos, pierden sustentación y estabilidad, hasta definitivamente ser destruidos.
