TÍTULO: El Uso de cal para salvar muros de fortificaciones como un legado de la Arquitectura Militar de la Colonia.

TITLE: The use of lime to save walls of fortifications like a legacy of Military Architecture of Cologne.

MsC. Ing. Walter Domínguez Vega.

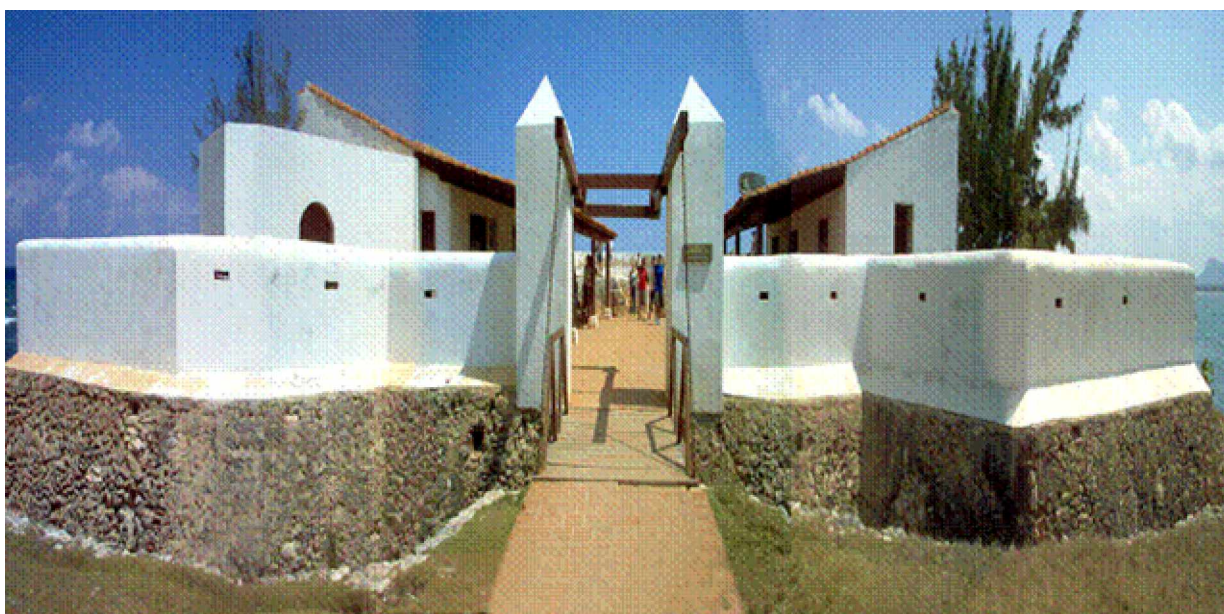
FIGURA1 Bateria Fdo VII Gibara.

De acuerdo con la tendencia actual y las recomendaciones de organismos internacionales, la línea determinante en la conservación de los bienes culturales, es la formulación y aplicación de estrategias de prevención del deterioro patrimonio histórico español (IPHE), s.f.). Basados en estas tendencias actuales, muchos países europeos han realizado mapas de riesgos de su patrimonio cultural como instrumento básico para el desarrollo de estrategias de conservación sostenible. Es necesario monitorear, dar mantenimiento continuo, tratamientos reversibles, susceptibles de ser reaplicables y utilizar materiales compatibles. En cuanto al caso holguinero, muchas de las fortificaciones están siendo conservadas con materiales inadecuados como el caso de la **Batería Fdo VII Gibara**.
