**TÍTULO:** Efectividad de los trabajos de creación artificial de Playa Don Lino, Cuba.

**TITLE:** Effectiveness of Artificial Beach Creation Works at Don Lino beach, Cuba.

Prof. Ridel A. Rodríguez Paneque.  
Lic. Elier A. Córdova García.

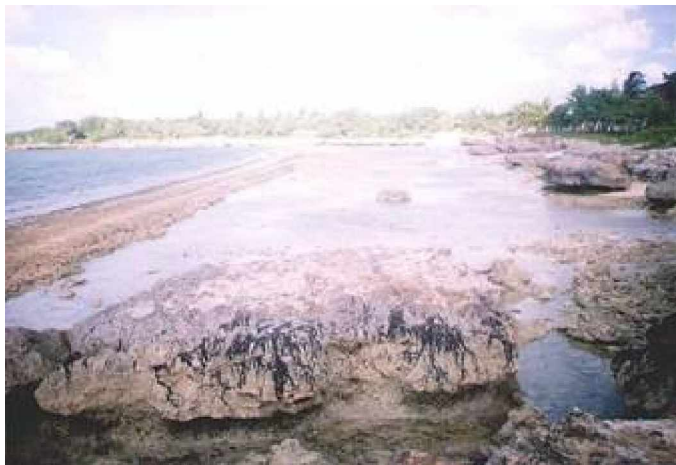
**Figura 2.** Caleta oeste, sector costero Don Lino, 1999

La concha oeste constituía una laguna con profundidades medias de 0.32 m, respecto al nivel medio del mar (n.m.m.) y máximas puntuales de 0.70 m, con fondos constituidos por un sustrato rocoso, en un ancho promedio de 40 m y

una longitud de 300 m. En dirección al mar estaba parcialmente tabicada por una estructura rocosa que afloraba hasta 0.55 m durante la bajamar. La parte anterior a esta zona constituía un acuatorio de fondo rocoso con profundidades medias 1.01 m y con máximas puntuales de 1.50 m, respecto al n.m.m (Figura 2).

Como problemática fundamental destacaba la ausencia de playa en la caleta oeste. Ello unido a la poca profundidad en la laguna formada entre la costa y el arrecife y sus fondos rocosos, condujo a la descomercialización de Villa Don Lino, pues no satisfacía las exigencias de calidad de playa, motivación fundamental del destino turístico Cuba.s.

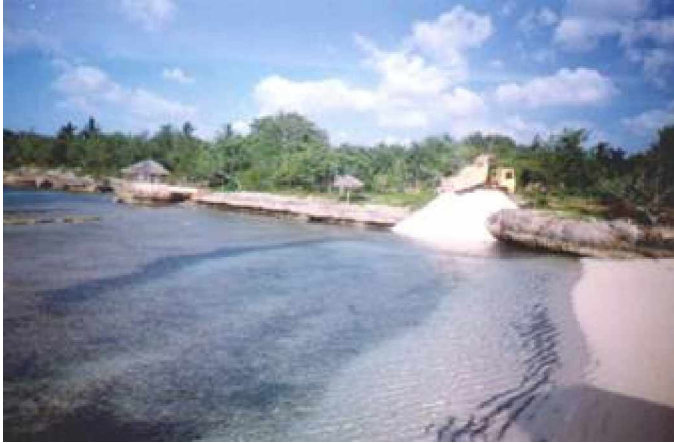
**Figura 3.** Inicio de los trabajos de regeneración

Los trabajos de dragado del yacimiento de arena de mar Bariay, fueron ejecutados por una draga de succión estacionaria. Una vez, extraída la arena y depositada en tierra, los trabajos consistieron en verter la arena directamente sobre la costa, para lo cual se utilizaron camiones de volteo con capacidad de hasta 10 m<sup>3</sup> (Figura 3).

En la medida en que avanzaba el vertimiento sobre la costa, un buldózer apilaba la arena en dirección al mar, homogenizando altimétricamente su superficie de forma progresiva, hasta la cota de 1.6 m (n.m.m.). Ello permitía el acceso de los camiones para realizar el depósito de la arena directamente sobre el mar, circulando sobre la arena vertida con anterioridad hasta cubrir toda la zona a regenerar.

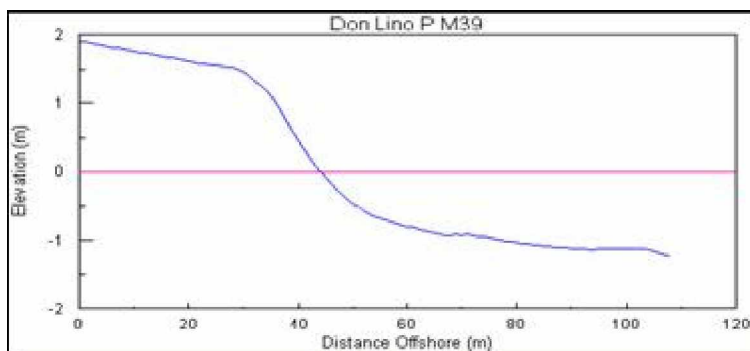
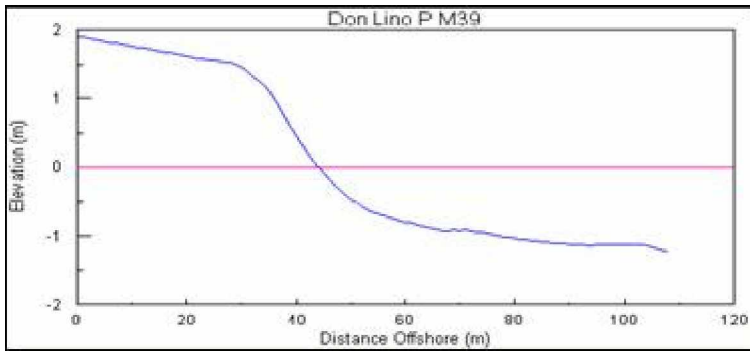
**Figura 4.** Perfil medio histórico del extremo este de la playa

El análisis de las características de los perfiles medios en Don Lino, para el perfil P-M39 localizado en el extremo este de la playa, denota una berma bien definida ligeramente inclinada al mar de 30 m de ancho, una fuerte pendiente en la cara y suaves pendientes en la zona de baño (Figura 4).

Este perfil caracteriza los procesos de este sector de la playa, donde las pendientes son ligeramente mayores y recibe la acción directa de los oleajes del nordeste, más energético, aunque menos frecuente.

El análisis de las características de los perfiles medios en Don Lino, para el perfil P-M39 localizado en el extremo este de la playa, denota una berma bien definida ligeramente inclinada al mar de 30 m de ancho, una fuerte pendiente en la cara y suaves pendientes en la zona de baño (Figura 4).

Este perfil caracteriza los procesos de este sector de la playa, donde las pendientes son ligeramente mayores y recibe la acción directa de los oleajes del nordeste, más energético, aunque menos frecuente.

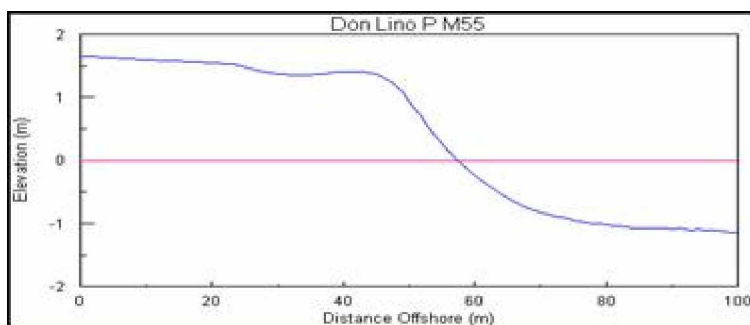
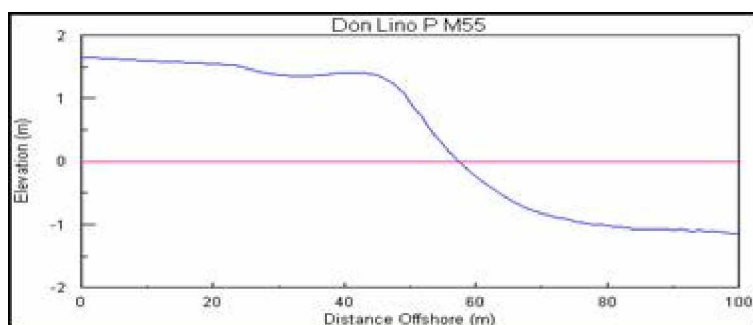
**Figura 6.** Perfil medio histórico del extremo oeste de la playa

Por otra parte el perfil P-M55, localizado en el extremo oeste de la playa caracteriza el comportamiento morfodinámico del perfil de costa en esta porción de la playa. Muestra también una berma extensa, aunque inferior a la anterior, pendientes fuertes en la cara de la playa y muy suaves en la zona de baño (Figura 6).

La fuerte pendiente en la cara de la playa que caracteriza a los perfiles en Don Lino se debe a las características de los sedimentos y a que recibe la acción directa del oleaje oceánico, disipado únicamente por una pequeña cresta arrecifal distante de la playa a sólo 100 m.

Por otra parte el perfil P-M55, localizado en el extremo oeste de la playa caracteriza el comportamiento morfodinámico del perfil de costa en esta porción de la playa. Muestra también una berma extensa, aunque inferior a la anterior, pendientes fuertes en la cara de la playa y muy suaves en la zona de baño (Figura 6).

La fuerte pendiente en la cara de la playa que caracteriza a los perfiles en Don Lino se debe a las características de los sedimentos y a que recibe la acción directa del oleaje oceánico, disipado únicamente por una pequeña cresta arrecifal distante de la playa a sólo 100 m.

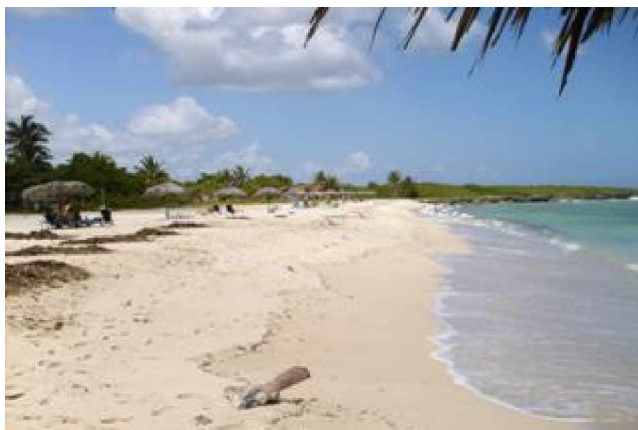
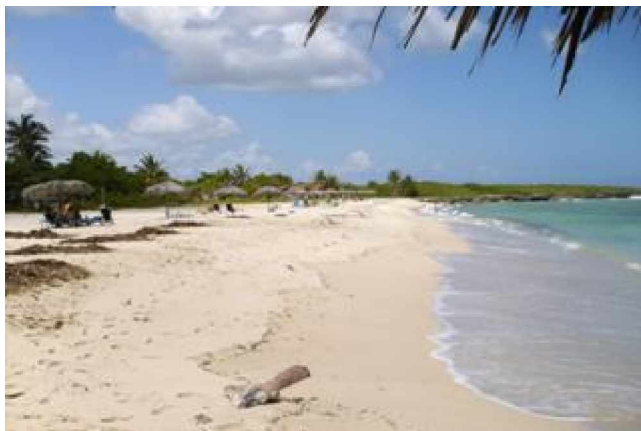
**Figura 7.** Playa Don Lino, luego de transcurridos ocho años de ejecutados los trabajos

Estos resultados indican que luego de más de ocho años de concluido los trabajos, la playa aun retiene el 72.63 % de las arenas vertidas, según perfiles levantados en el mes de marzo de 2008, un ancho promedio de 49 m y un área de exposición solar superior a los 14 000 m<sup>2</sup> (Figura 7).

Estos resultados indican que luego de más de ocho años de concluido los trabajos, la playa aun retiene el 72.63 % de las arenas vertidas, según perfiles levantados en el mes de marzo de 2008, un ancho promedio de 49 m y un área de exposición solar superior a los 14 000 m<sup>2</sup> (Figura 7).

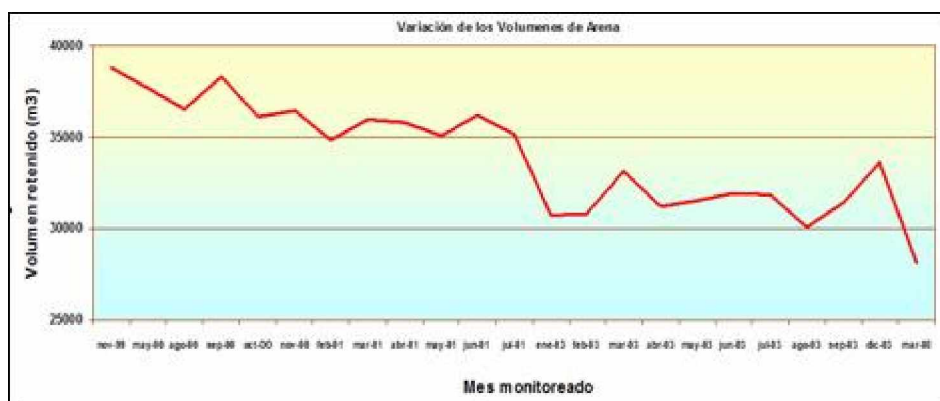
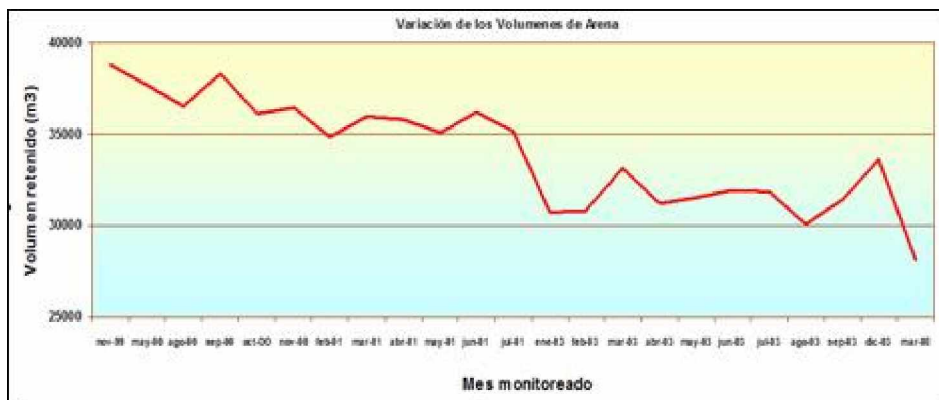
**Figura 8.** Variación del volumen de arena en el periodo noviembre de 1999 a marzo de 2008

Esta figura muestra la tendencia que tiene la playa a perder arena, cuestión de esperar pues se trata de una playa creada de manera artificial, cuya existencia está ligada a los aportes externos de arena. Aunque los perfiles no cubren todo los meses del año, se aprecia una tendencia a que la playa pierda arena al final del verano, siendo agosto un mes típico de erosión, y al inicio del invierno, con pérdidas máximas en enero y febrero, para luego experimentar una recuperación en los meses de marzo y abril.

permite asegurar que los trabajos de creación artificial de playa ejecutados en Don Lino, han sido muy exitosos. La Figura 8, muestra la variación del volumen de arena en la playa para el periodo monitoreado.

Esta figura muestra la tendencia que tiene la playa a perder arena, cuestión de esperar pues se trata de una playa creada de manera artificial, cuya existencia está ligada a los aportes externos de arena. Aunque los perfiles no cubren todo los meses del año, se aprecia una tendencia a que la playa pierda arena al final del verano, siendo agosto un mes típico de erosión, y al inicio del invierno, con pérdidas máximas en enero y febrero, para luego experimentar una recuperación en los meses de marzo y abril.

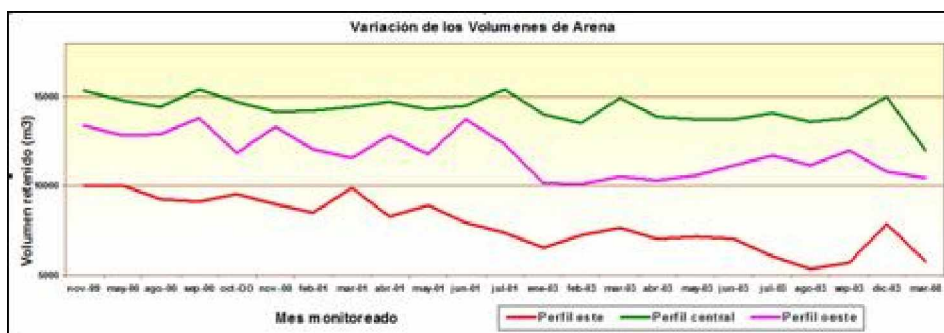
**Figura 9.** Comportamiento de las variaciones de arena por perfil de playa

El análisis independiente de cada perfil (Figura 9), muestra que el perfil P-M47, localizado en el centro de la playa, mantiene una alta estabilidad en el tiempo, no así los perfiles P-M39 localizado en el extremo este de la playa, que experimenta las mayores pérdidas, al igual que el perfil P-M55, localizado en el extremo oeste.

Este comportamiento es resultado del basculamiento que experimenta la playa en los periodos de invierno y verano. Las pérdidas que se aprecian en el extremo este, por lo general son compensadas con ganancias en el extremo oeste y viceversa, siendo el perfil central un perfil de transición.

Ello es resultado de las características del régimen de oleaje que afecta a este sector costero. Los oleajes de componente este asociados a los vientos Alisios generan un transporte en dirección este - oeste, favoreciendo la acumulación de arena en la mitad oeste de la playa, mientras que en el invierno con la entrada de frentes fríos, con oleajes del norte y noreste, se invierte el transporte de sedimentos favoreciendo la acumulación de arena en el extremo oriental.

El análisis independiente de cada perfil (Figura 9), muestra que el perfil P-M47, localizado en el centro de la playa, mantiene una alta estabilidad en el tiempo, no así los perfiles P-M39 localizado en el extremo este de la playa, que experimenta las mayores pérdidas, al igual que el perfil P-M55, localizado en el extremo oeste.

Este comportamiento es resultado del basculamiento que experimenta la playa en los periodos de invierno y verano. Las pérdidas que se aprecian en el extremo este, por lo general son compensadas con ganancias en el extremo oeste y viceversa, siendo el perfil central un perfil de transición.

Ello es resultado de las características del régimen de oleaje que afecta a este sector costero. Los oleajes de componente este asociados a los vientos Alisios generan un transporte en dirección este - oeste, favoreciendo la acumulación

de arena en la mitad oeste de la playa, mientras que en el invierno con la entrada de frentes fríos, con oleajes del norte y noreste, se invierte el transporte de sedimentos favoreciendo la acumulación de arena en el extremo oriental.

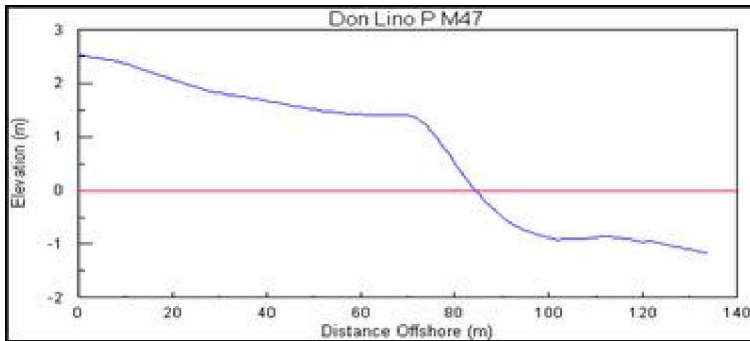
**Figura 5.** Perfil medio histórico del centro de la playa

El perfil P-M47, localizado en la parte central de la playa, muestra una extensa berma, que alcanza los 70 m de ancho (Figura 5).

La forma convexa del final de la berma no es una duna; responde a la morfología de la costa antes de los trabajos de regeneración, que tiene como límite pequeños acantilados de 2.5 m de altura que definen el área física de la playa.

Al igual que el perfil anterior posee una fuerte pendiente en la cara de la playa y pendientes muy suaves en la zona de baño, con una barra de arena muy pequeña.

El perfil P-M47, localizado en la parte central de la playa, muestra una extensa berma, que alcanza los 70 m de ancho (Figura 5).

La forma convexa del final de la berma no es una duna; responde a la morfología de la costa antes de los trabajos de regeneración, que tiene como límite pequeños acantilados de 2.5 m de altura que definen el área física de la playa.

Al igual que el perfil anterior posee una fuerte pendiente en la cara de la playa y pendientes muy suaves en la zona de baño, con una barra de arena muy pequeña.

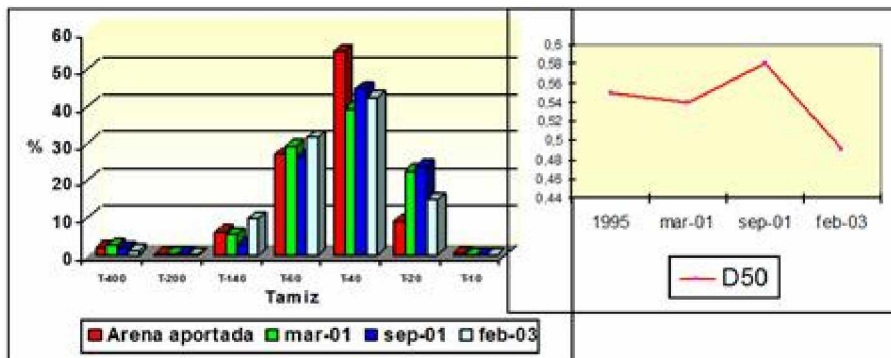
**Figura 10.** Histograma de distribución granulométrica de los sedimentos de la playa

La arena aportada a la playa en 1999 durante los trabajos de regeneración tenía una granulometría media (D50) = 0.50 mm y un coeficiente de selección (So) = 0.71. Como se aprecia en la Figura 10, luego de ejecutado el vertimiento de arena, hubo un ligero aumento de la granulometría media para luego decrecer.

Este comportamiento era de esperar, pues la playa perdería las partículas más finas, estabilizando las arenas con características similares a las presente en la caleta este. El análisis por temporada evidencia ligeras diferencias granulométricas durante el invierno y verano. Con el invierno hubo una disminución de la granulometría media con relación a los muestreos del final del verano, probablemente debido a las pérdidas de las fracciones más gruesas, pero más fácil de transportar debido a su forma plana.

La arena aportada a la playa en 1999 durante los trabajos de regeneración tenía una granulometría media ( $D_{50}$ ) = 0.50 mm y un coeficiente de selección ( $S_o$ ) = 0.71. Como se aprecia en la Figura 10, luego de ejecutado el vertimiento de arena, hubo un ligero aumento de la granulometría media para luego decrecer.

Este comportamiento era de esperar, pues la playa perdería las partículas más finas, estabilizando las arenas con características similares a las presente en la caleta este. El análisis por temporada evidencia ligeras diferencias granulométricas durante el invierno y verano. Con el invierno hubo una disminución de la granulometría media con relación a los muestreos del final del verano, probablemente debido a las pérdidas de las fracciones más gruesas, pero más fácil de transportar debido a su forma plana.
